**INFORME TÉCNICO N° 1034 – 15 – LAB. 12**

1. **DATOS DEL SOLICITANTE**
  - 1.1 RAZON SOCIAL : CONSORCIO SIP SYSTEM
  - 1.2 RUC : 20600040503
2. **FECHA DE EMISIÓN** : 13 / 08 / 2015
3. **ANÁLISIS SOLICITADO** : PROLIFERACIÓN DE BACTERIAS
4. **DATOS REFERENCIALES DE LA MUESTRA**
  - 4.1 IDENTIFICACIÓN DE LAS MUESTRAS : 01 MUESTRA DE PANEL SIP CON COBERTURA ECO MINERAL (M60) DE 10 MM SIN ACABADO
5. **LUGAR DE RECEPCIÓN** : LABORATORIO N°12 - FACULTAD DE CIENCIAS
6. **CONDICIONES AMBIENTALES** : Temperatura: 21 °C; Humedad relativa: 68%
7. **EQUIPOS UTILIZADOS** : MICROSCOPIO DE POLARIZACIÓN AXIOSCOPE A1
8. **RESULTADO**

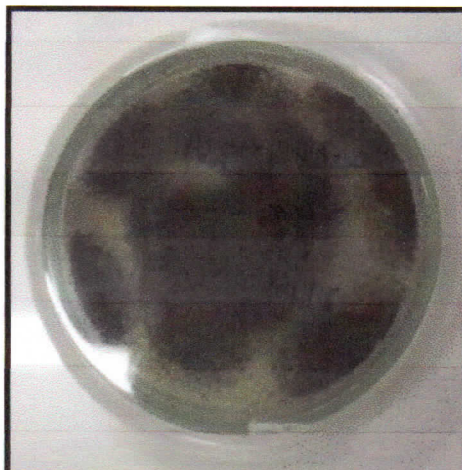
Figura N°1: Fotografía de los hongos (*aspergillus niger*) empleados para el análisis

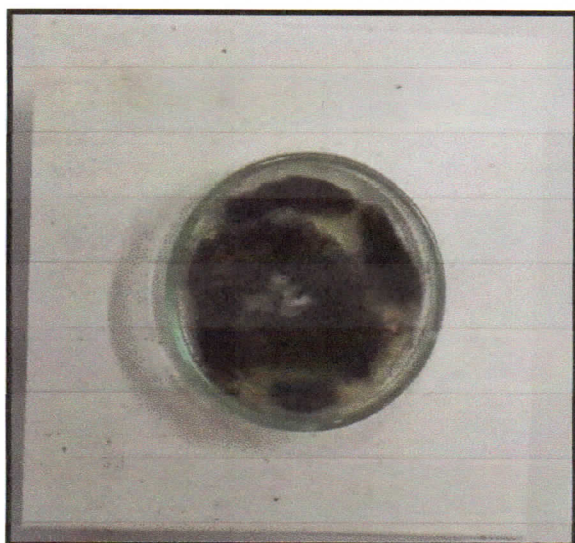
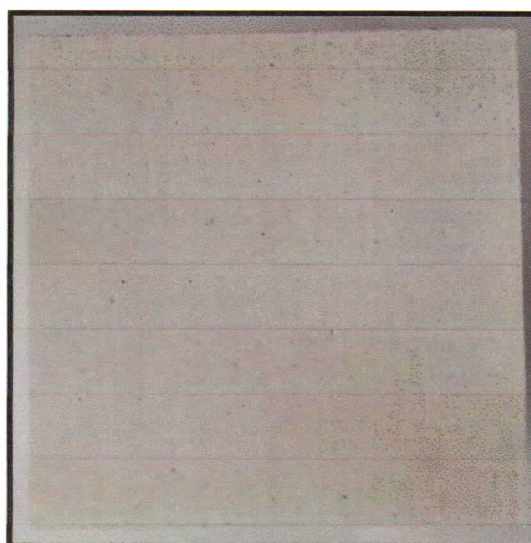
Figura N°2: Fotografía de la muestra expuesta a los hongos durante 1 semana, no hubo proliferación de hongos sobre la muestra

| ANÁLISIS | RESULTADO |
|---|---|
| Prueba anti hongos | Visto al microscopio, no hay proliferación de hongos |

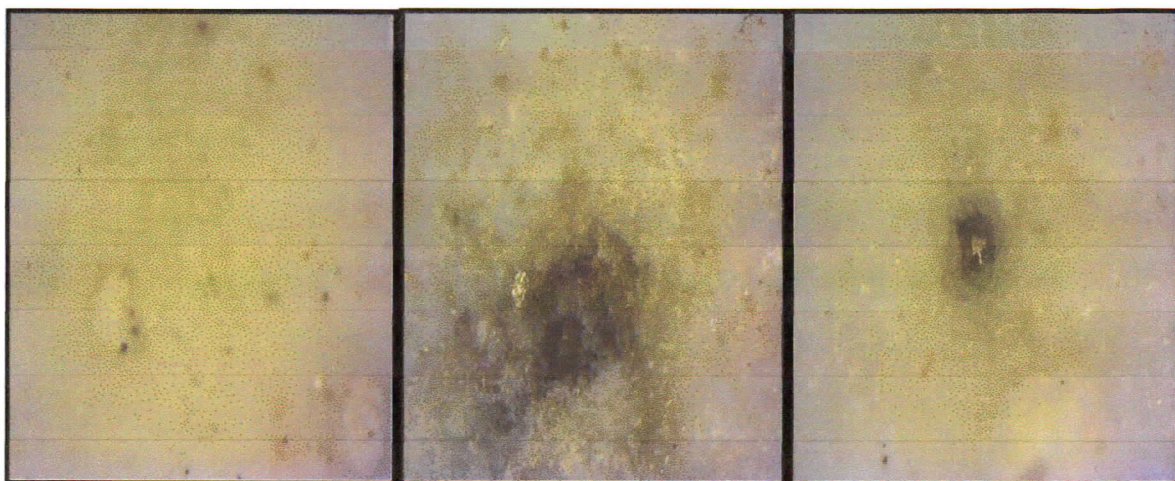
Figura N°3: Micrografía de la superficie de la muestra expuesta a los hongos durante 1 semana, no hubo proliferación de hongos sobre la muestra, las manchas negras son imperfecciones de la superficie
